# 北方町 地震ハザードマップ

## 地震ハザードマップについて 2019年4月

この地震ハザードマップでは、北方町に最も影響があると予想される地震として「南海トラフ巨大地震」「養老-桑名-四日市断層帯による地震」「揖斐川-武儀川断層帯による地震」の3つを選び、以下の3種類のマップを用いて地震による危険性を示しています。

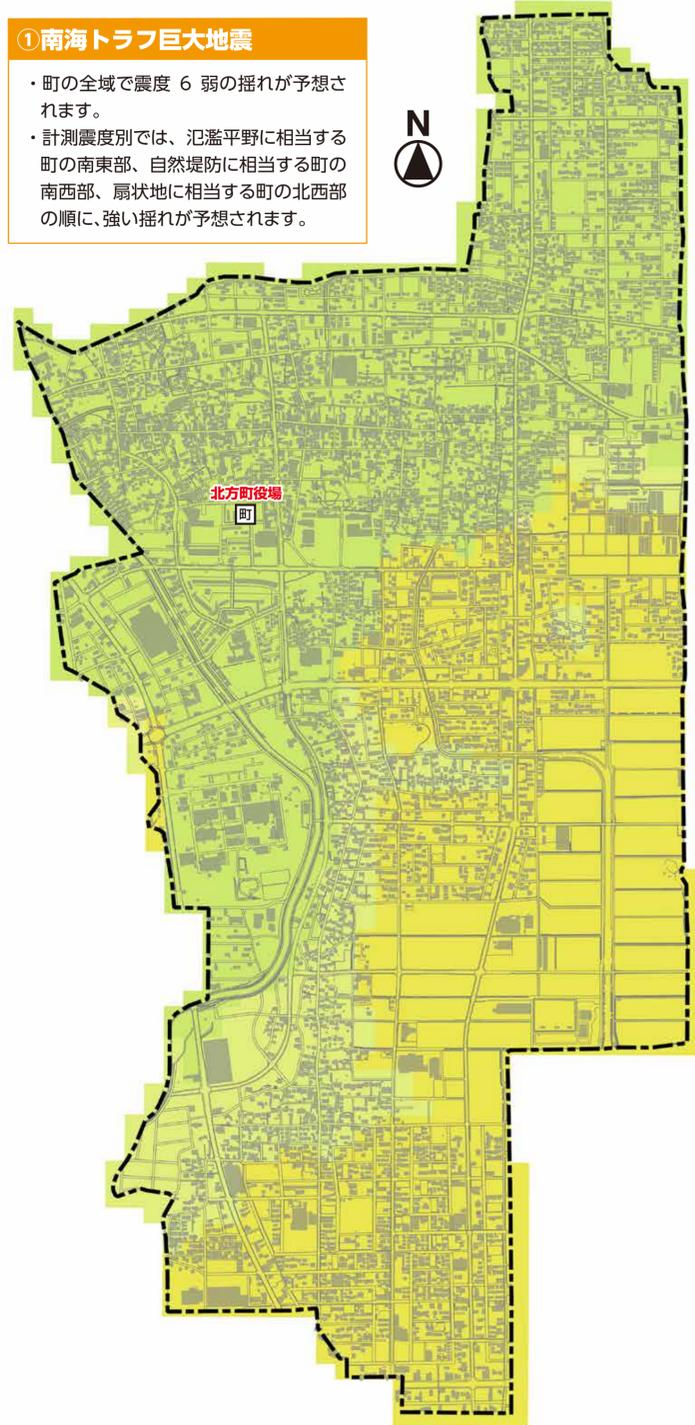
### ①南海トラフ巨大地震

- 町の全域で震度6弱の揺れが予想されます。
- 計測震度別では、氾濫平野に相当する町の南東部、自然堤防に相当する町の南西部、扇状地に相当する町の北西部の順に、強い揺れが予想されます。

この揺れやすさマップは、①南海トラフ巨大地震、②養老-桑名-四日市断層帯による地震、③揖斐川-武儀川断層帯による地震がそれぞれ発生した場合に、北方町の地盤の状況と地震動の強さから相対的に評価し、予測される震度を50mメッシュで示したものです。

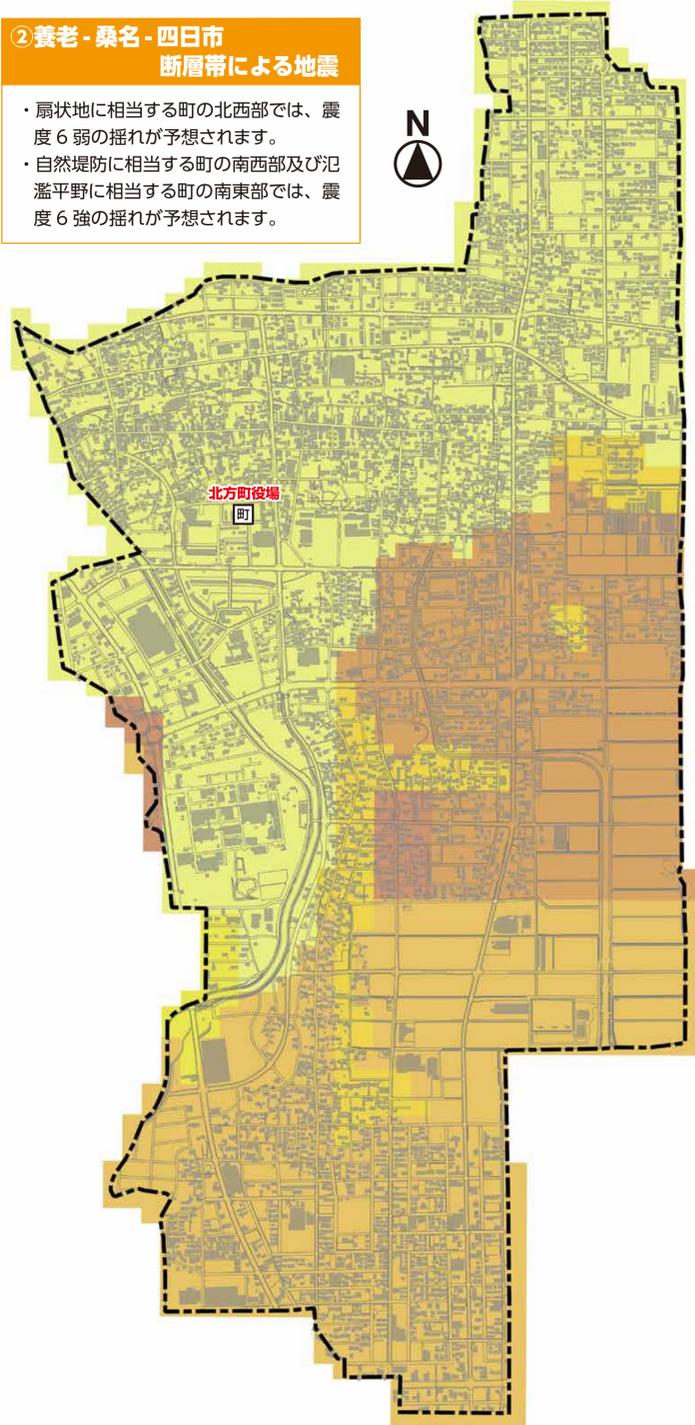
### ②養老-桑名-四日市断層帯による地震

- 扇状地に相当する町の北西部では、震度6弱の揺れが予想されます。
- 自然堤防に相当する町の南西部及び氾濫平野に相当する町の南東部では、震度6強の揺れが予想されます。

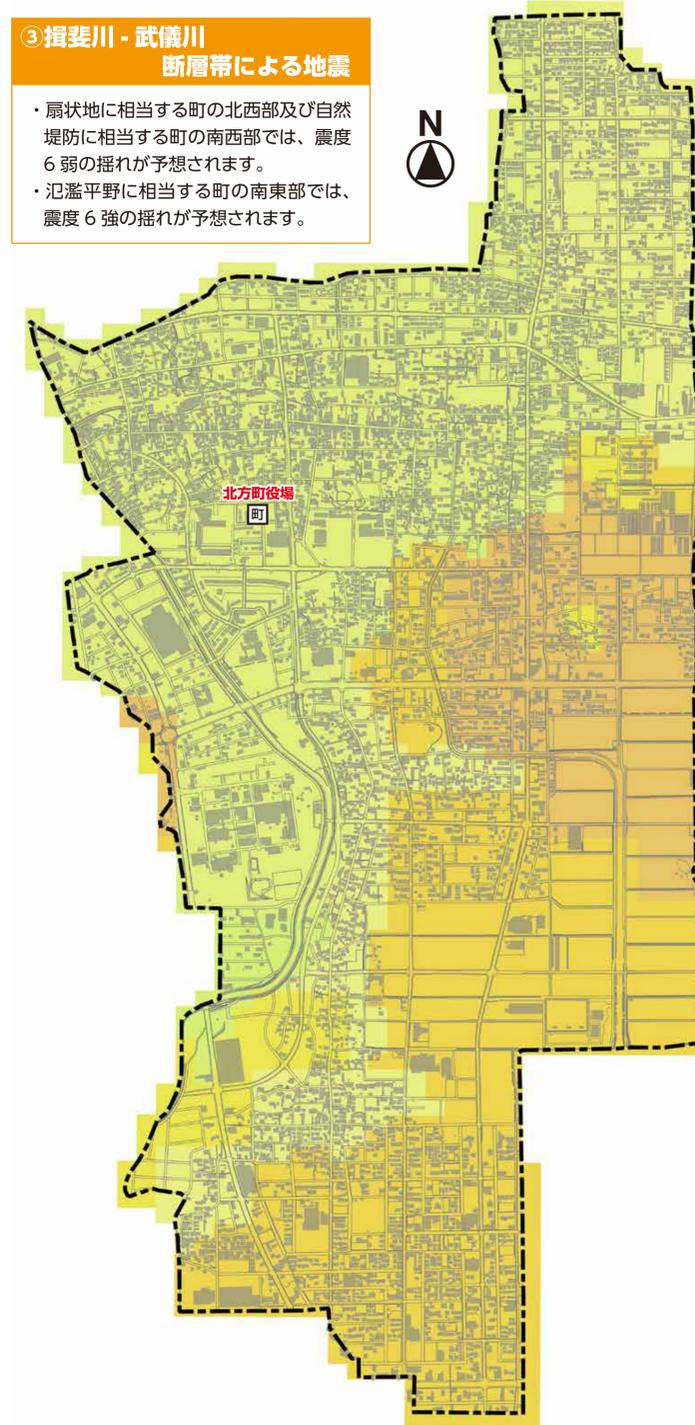
### ③揖斐川-武儀川断層帯による地震

- 扇状地に相当する町の北西部及び自然堤防に相当する町の南西部では、震度6弱の揺れが予想されます。
- 氾濫平野に相当する町の南東部では、震度6強の揺れが予想されます。

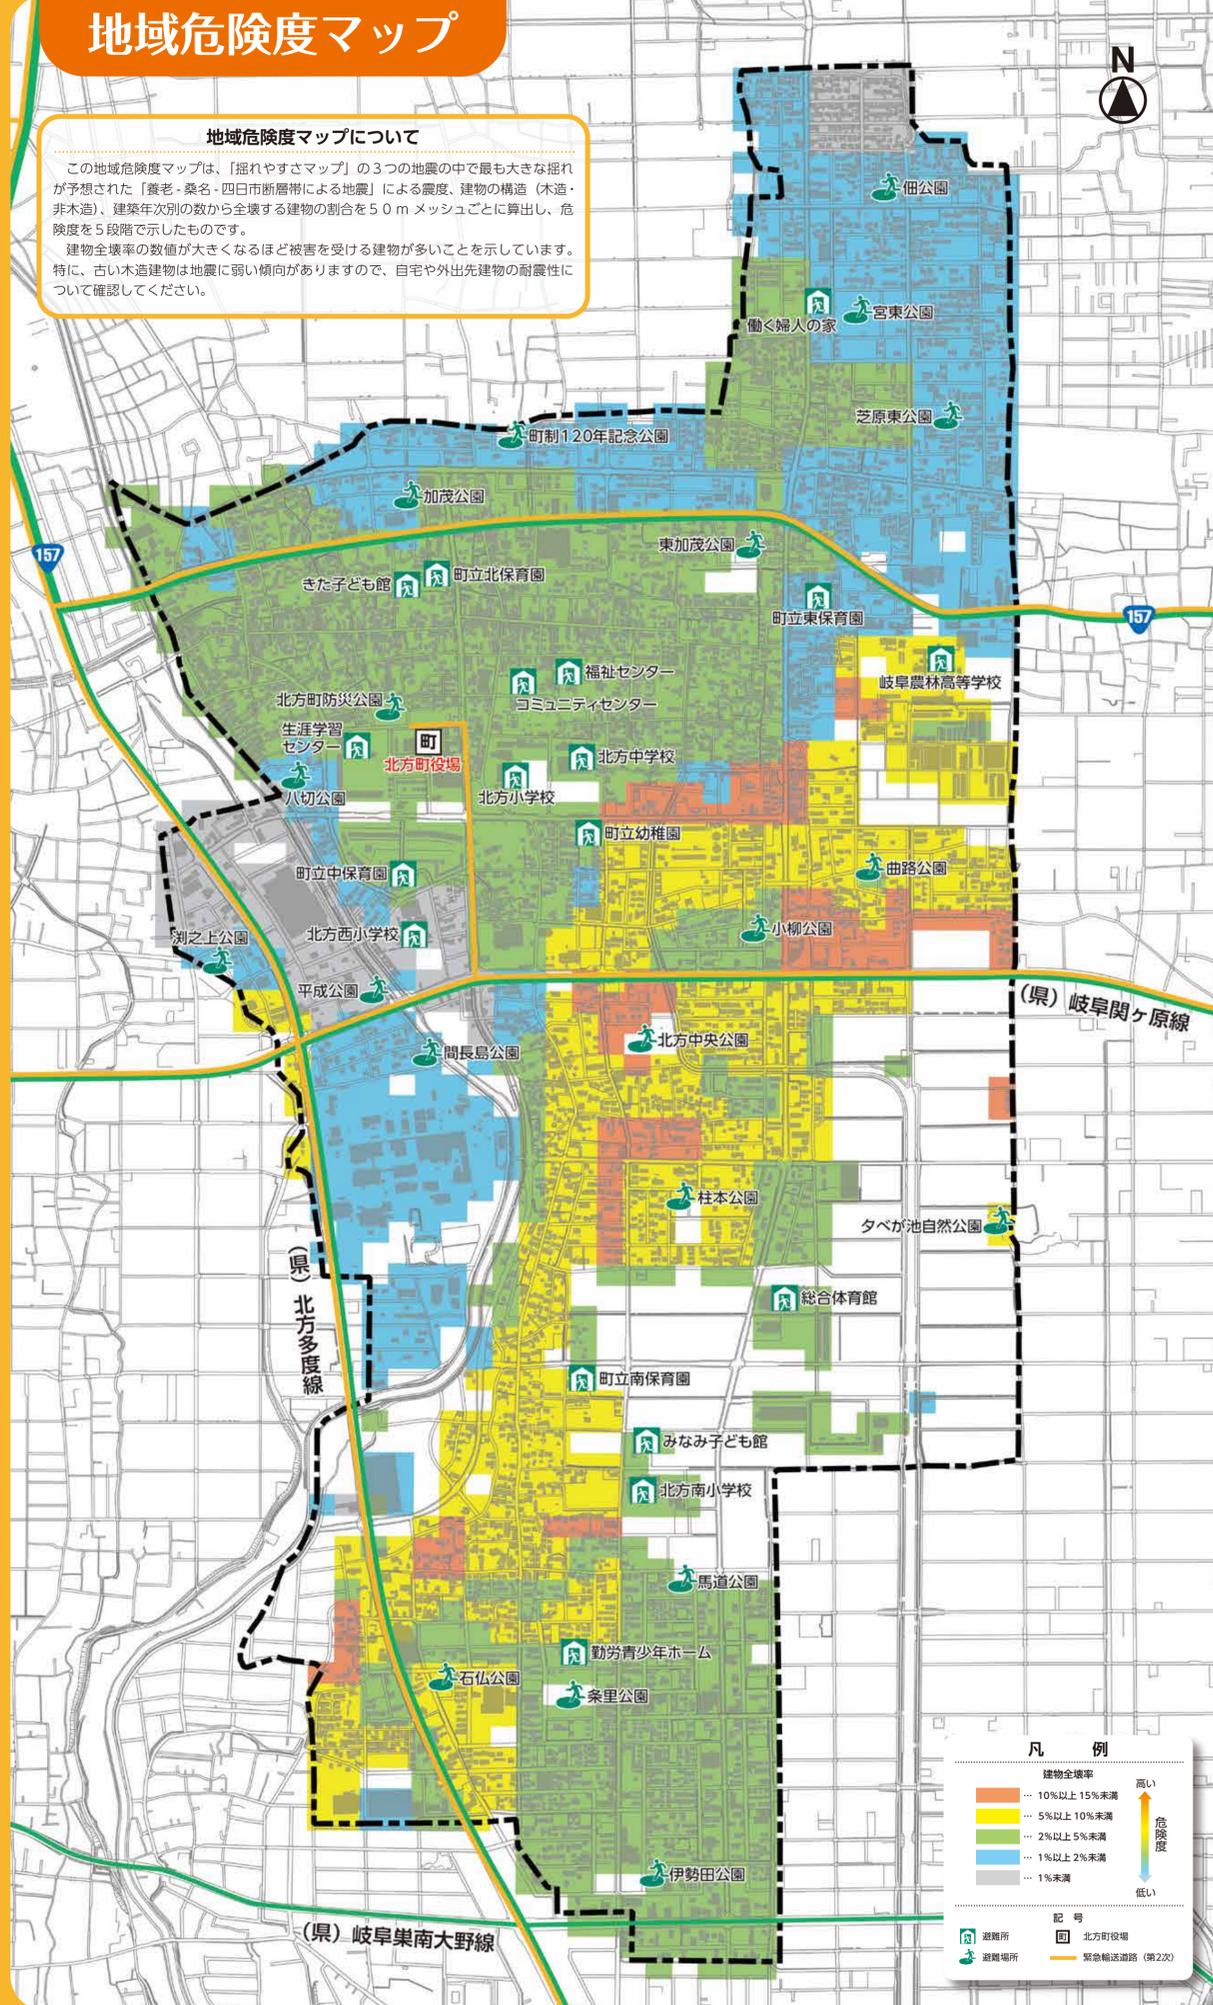
この地域危険度マップは、「揺れやすさマップ」の3つの地震の中で最も大きな揺れが予想された「養老-桑名-四日市断層帯による地震」による震度、建物の構造(木造・非木造)、建築年次別の数から全壊する建物の割合を50mメッシュごとに算出し、危険度を5段階で示したものです。  
 建物全壊率の数値が大きくなるほど被害を受ける建物が多いことを示しています。特に、古い木造建物は地震に弱い傾向がありますので、自宅や外出先建物の耐震性について確認してください。

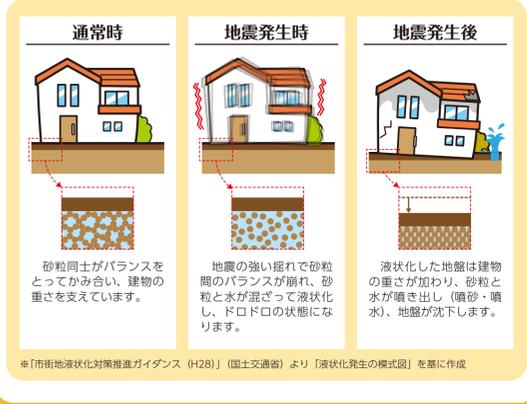
液状化とは、緩く堆積し地下水で飽和された砂地盤に地震動が加わることで、砂地盤が液体状に変化することをいいます。液状化により強度をなくした砂地盤が流動化することで、噴砂が生じたり、地中の軽い埋設物が浮き上がったり、地上の建物が沈下するなどの被害が生じます。

※(市街地液状化対策推進ガイドンス(H28))(国土交通省)より「液状化発生時の模式図」を基に作成

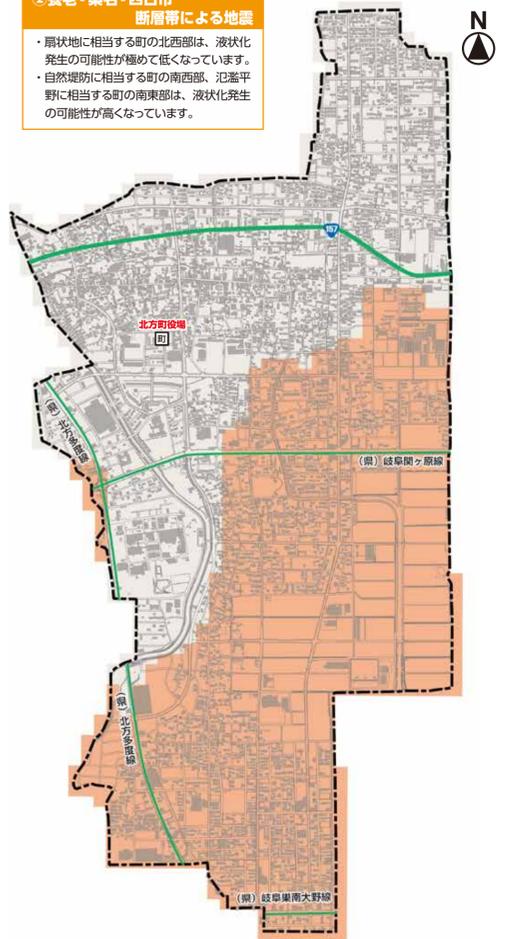
### ②養老-桑名-四日市断層帯による地震

- 扇状地に相当する町の北西部は、液状化発生の可能性が極めて低くなっています。
- 自然堤防に相当する町の南西部、氾濫平野に相当する町の南東部は、液状化発生可能性が高くなっています。

この液状化危険度マップは、北方町の地形地質分類・ボーリングデータ・地下水位などから推定した地盤モデルを基に、「揺れやすさマップ」で想定した各地震(①南海トラフ巨大地震、②養老-桑名-四日市断層帯による地震、③揖斐川-武儀川断層帯による地震)が発生した場合における液状化の危険度を予測したものです。

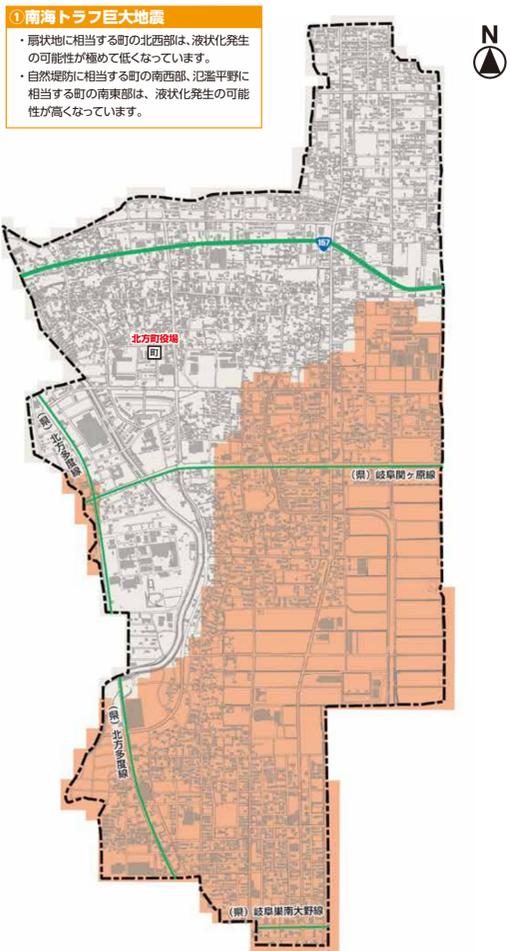
### ①南海トラフ巨大地震

- 扇状地に相当する町の北西部は、液状化発生可能性が極めて低くなっています。
- 自然堤防に相当する町の南西部、氾濫平野に相当する町の南東部は、液状化発生可能性が高くなっています。

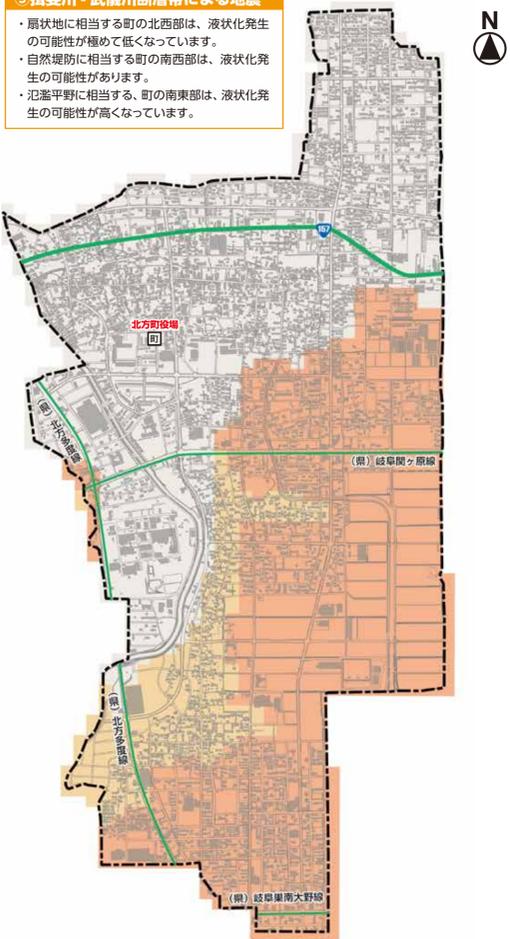
### ③揖斐川-武儀川断層帯による地震

- 扇状地に相当する町の北西部は、液状化発生可能性が極めて低くなっています。
- 自然堤防に相当する町の南西部は、液状化発生可能性があります。
- 氾濫平野に相当する町の南東部は、液状化発生可能性が高くなっています。
